Elektrisch entrosten Autor: Jonas Brauer

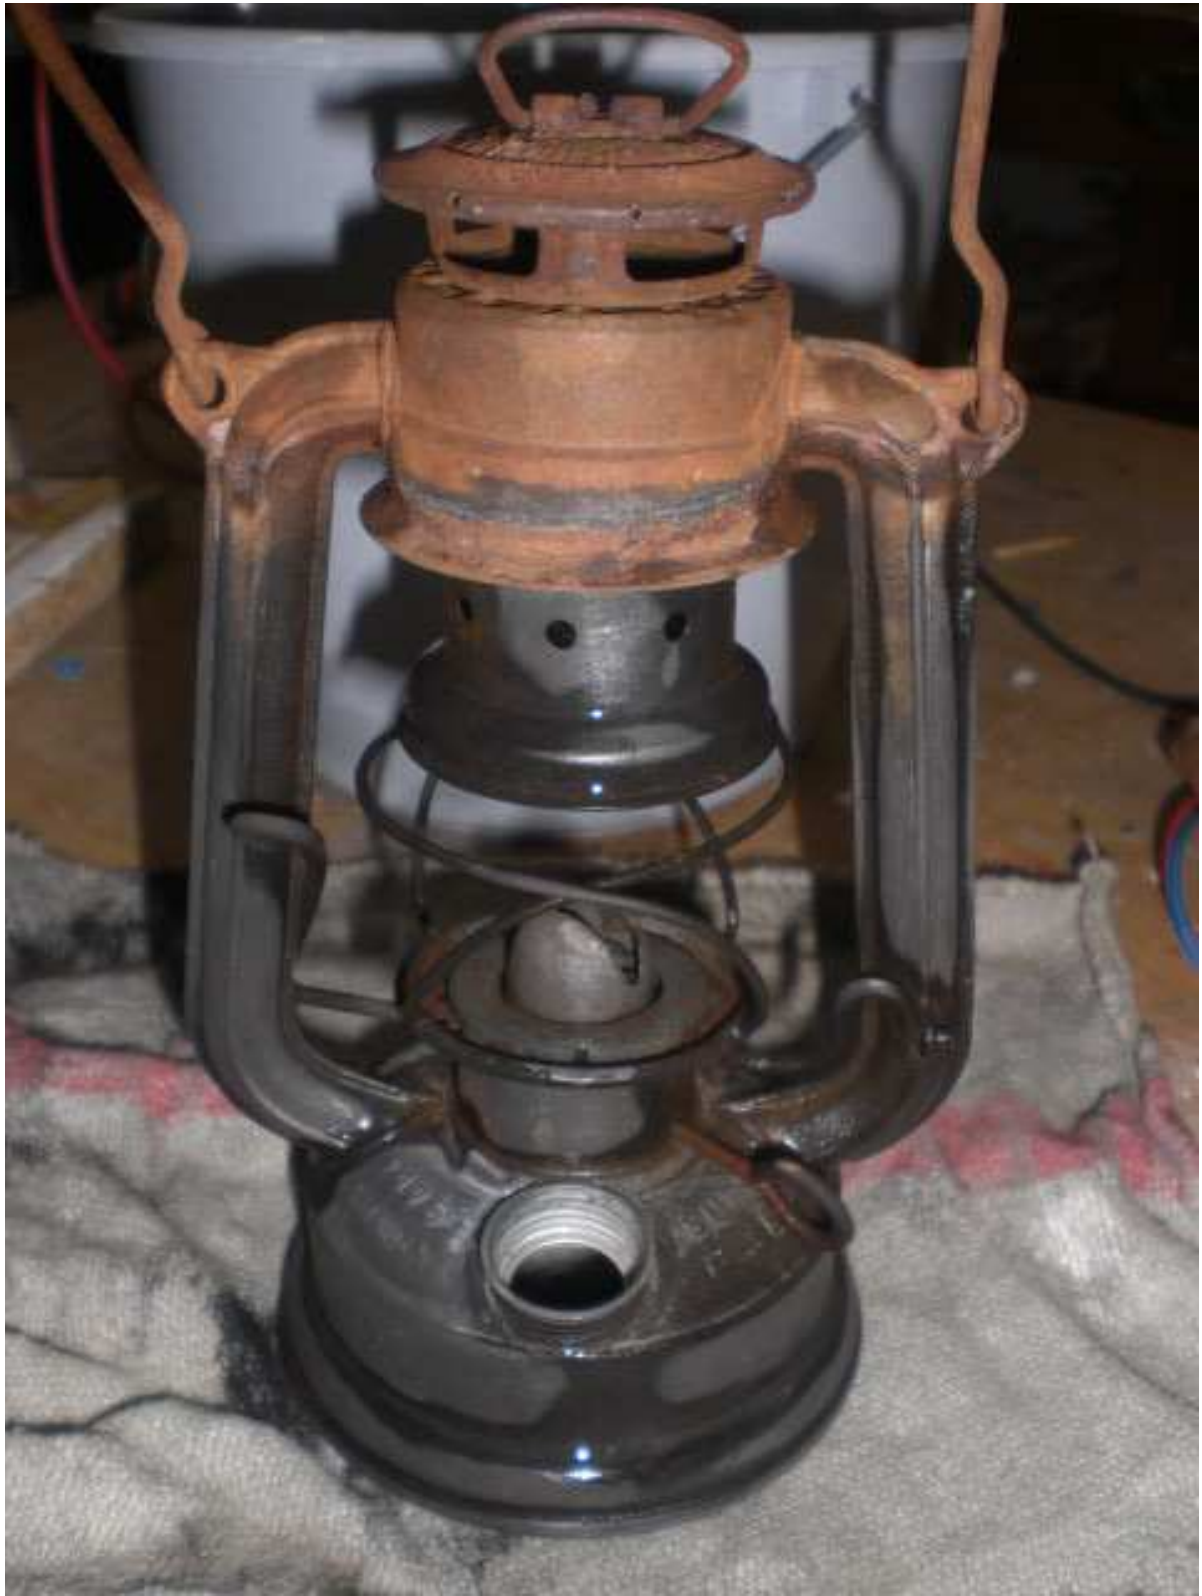
Nach der Behandlung frisch aus dem Bad. Unten entrostet oben noch rostig (Die Lampe hat nicht ganz in den Eimer gepasst.)

Diesmal mit einem Computernetzteil 12 V/11A (gelbes Kabel = Pluspol / schwarzes
Kabel = Minuspol). Ich hab nicht gemessen wie viel Ampere geflossen sind, die 12
Volt sind jedenfalls stabil geblieben.
Damit ging es dann super voran. Ich habe die Versuchsanordnung auch über Nacht
arbeiten lassen.
Am nächsten Morgen war ich doch sehr überrascht. Der Rost hatte sich vollständig
gelöst und zum Großteil am Boden des Eimers abgesetzt, siehe Fotos.

Ich habe die Lampe aus dem Bad genommen und den letzten verbliebenen Rostfilm
noch mit "Schleifvlies" abgerieben. Aber er lies sich auch mit einem Putzlappen gut
abwischen.

Meine Lampe war verzinkt. Deshalb wurde sie auch nicht wirklich blank. Sie ist etwas
schwärzlich geblieben. Aber der Rost war vollständig verschwunden.
Das Metall wurde nicht angegriffen. Ich muss sagen, dieser Versuch war ein voller
Erfolg.
